DOCUMENTACIÓN GRÁFICA: FOTOGRAFIA Y LOCALIZACIÓN

El edificio se encuentra situado en la Calle Cristo nº 13

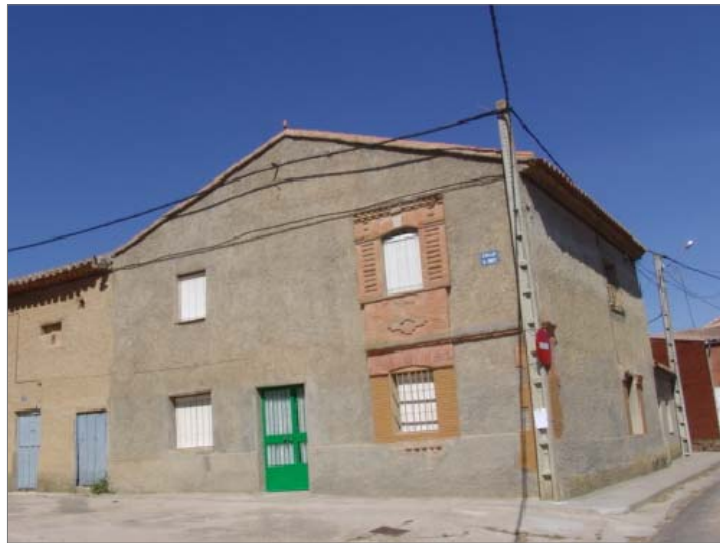
Se trata de una construcción en esquina.
Se trata de una edificación de dos alturas y con cubierta a dos aguas de teja cerámica.
La fachada está enfoscada en color gris.
Destaca el recercado de una de las ventanas de la planta primera.

Aceptable

Elementos a conservar: Recercado de ventana en ladrillo

Elementos a eliminar: Cables de tendido eléctrico y telefónico en fachada

ACTUACIONES PROPUESTAS

Restauración SI
Conservación SI
Acondicionamiento SI
Reestructuración SI
Ampliación SI
Demolición SI (*)
