## DOCUMENTACIÓN GRÁFICA: FOTOGRAFIA Y LOCALIZACIÓN

El edificio se encuentra situado en la Calle Santa Teresa nº 24

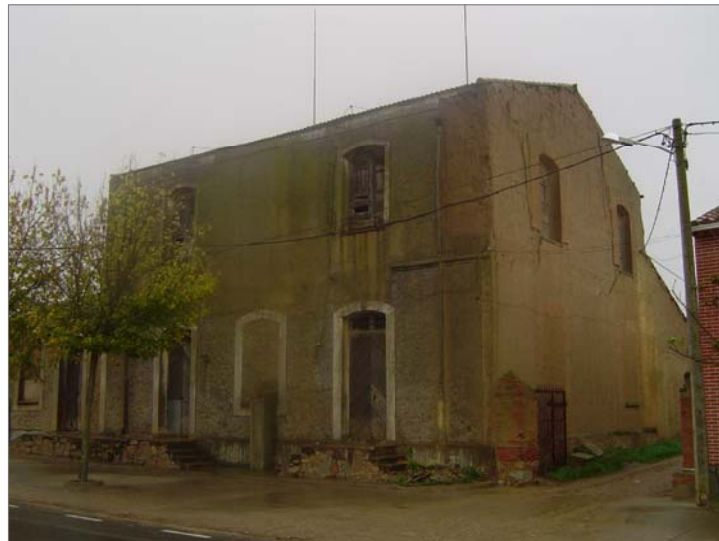
Construcción de dos plantas y cubierta a dos aguas.

Edificio de adobe y revestido con mortero, en tonos ocres. Disposición de los huecos respetando los ejes de composición de la planta superior respecto de la inferior. Grandes huecos recercados en color blanco y rematados con arcos rebajados de medio punto.

Deficiente

Elementos a eliminar: Cables de tendido eléctrico y telefónico en fachada

Elementos a conservar: Composición volumétrica  
 Tipología de huecos  
 Recercado de huecos
