## DOCUMENTACIÓN GRÁFICA: FOTOGRAFIA Y LOCALIZACIÓN

El edificio se encuentra situado en la Calle Primo de Rivera nº 28

Vivienda unifamiliar entre medianeras

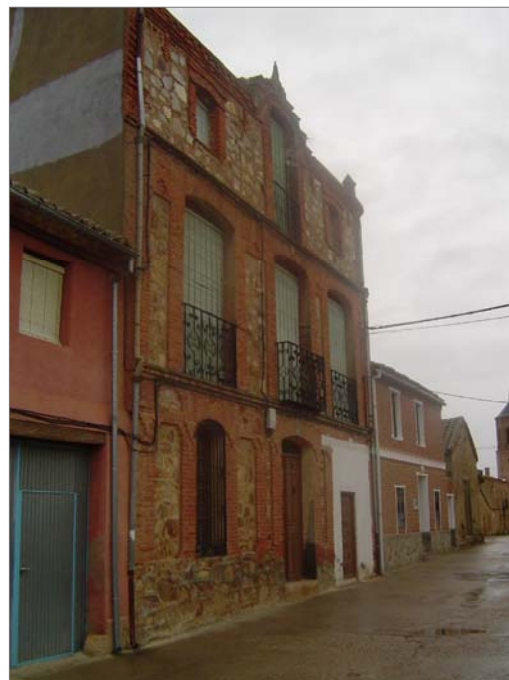
Construcción de tres alturas y cubierta de teja cerámica.

Destaca su fachada principal, en la que predomina el uso de ladrillo cocido en elementos ornamentales, sobre una fachada de piedra.

Los huecos se rematan con arcos rebajados de medio punto, ejecutados con una rosca de ladrillo a sardinel. El vano central del piso superior, cuenta con un balcón de rejería a base de perfiles de forja y mandeja muy esbelta. El resto de ventanas balconeras, también cuentan con la misma rejería de forja. La fachada también destaca por la composición simétrica de sus huecos, los cuales mantienen la correspondencia de sus ejes verticales en ambas plantas.

Bueno

Elementos a conservar: Disposición de huecos.  
 Recercados de ladrillo de huecos.  
 Piedra en fachada  
 Tipología de alero

Elementos a eliminar: Cables de tendido eléctrico y telefónico en fachada
