**SITUACIÓN**

El edificio se encuentra situado en la Calle Primo de Rivera nº 37.

**ATRIBUCIÓN FUNCIONAL Y TIPOLOGICA**

**NIVEL DE PROTECCIÓN PROPUESTO**

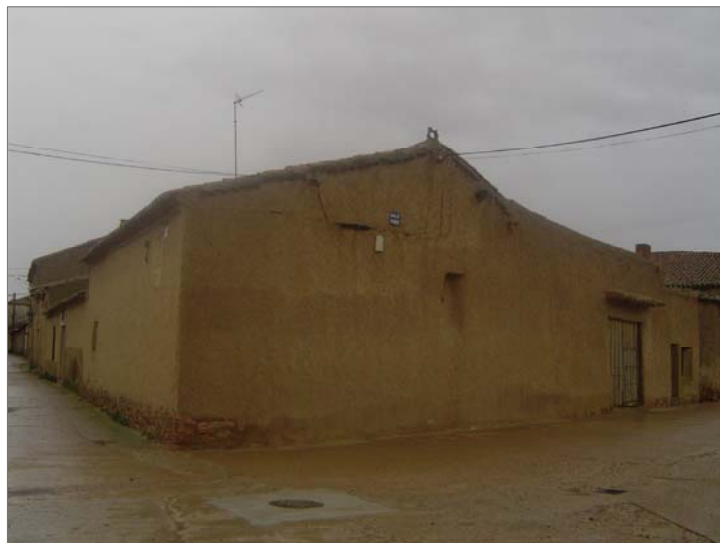
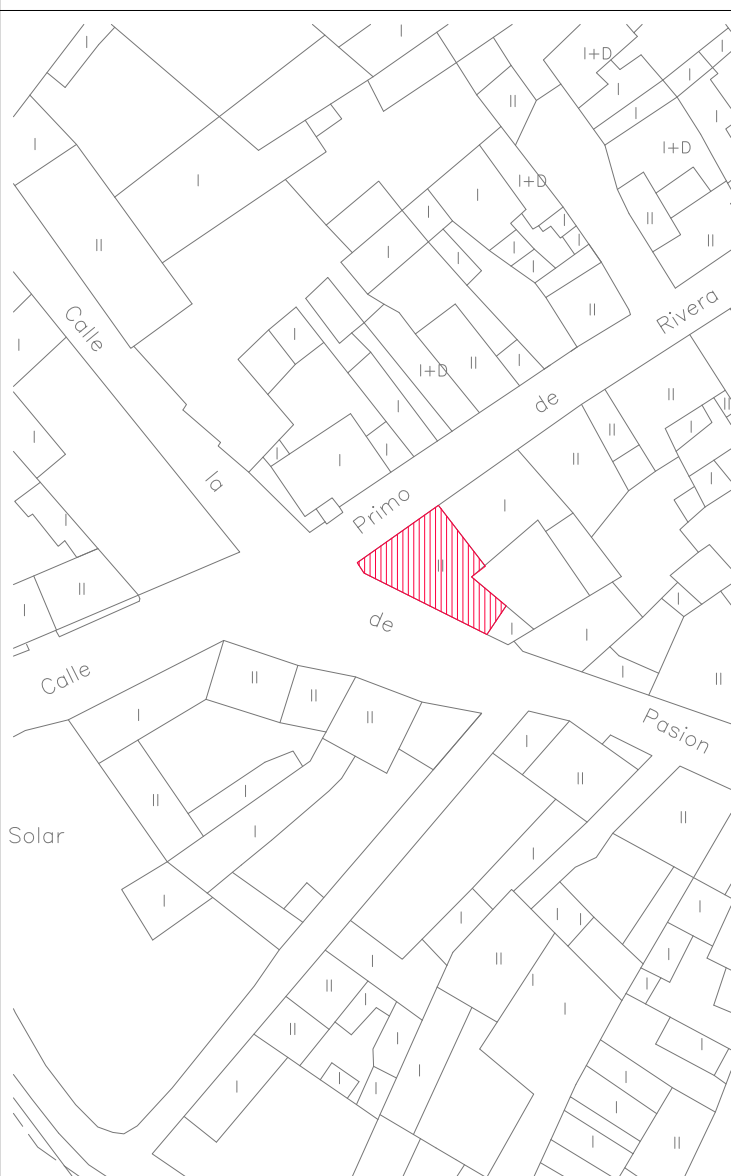
Construcción de una planta y bajocubierta con cubierta de teja cerámica.

Edificio ejecutado en tapial, en los tonos terrosos del entorno tipológico en el que se ubica.

Destaca su alero.

Deficiente

Elementos a conservar: Composición volumétrica  
 Tipología de alero

Elementos a eliminar: Cables de tendido eléctrico y telefónico en fachadas.

(\*) Se permiten las obras de demolición que deberán aprobarse conjuntamente con las de la nueva edificación proyectada, reutilizando en su caso, los elementos señalados como objeto de protección.
